Ensayos de tensión y flexión sobre una nueva propuesta de junta en pilotes hincados

Tension and bending tests of a newly proposed joint for driven piles

ÓSCAR VLADIMIR RUIZ SUÁREZ¹ - PEDRO NEL QUIROGA S.²

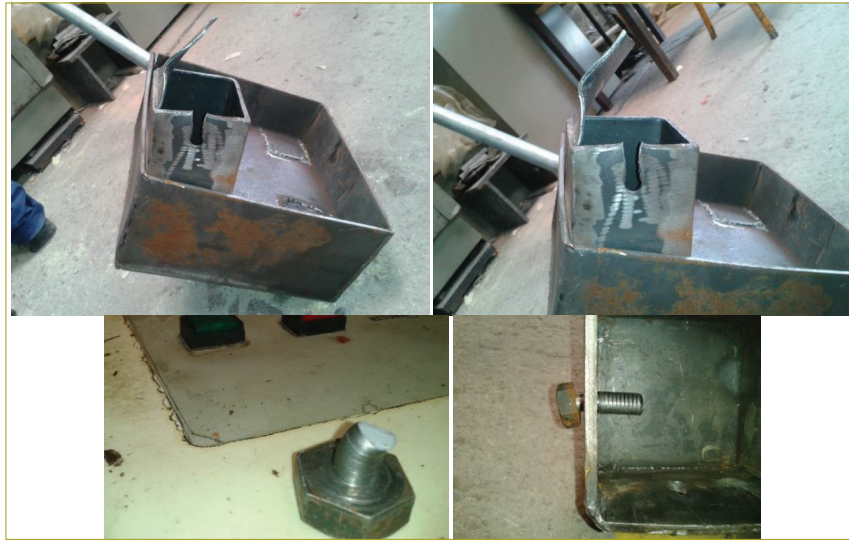
Figura 3. Imágenes de la falla.

Sin embargo, la falla se produjo con una fuerza de 22,67 toneladas por desprendimiento entre la soldadura y las platinas de 1/4" que conforman los volúmenes internos de la junta. Es decir, 18 % más de resistencia en comparación con la prueba inmediatamente anterior.

Fuera de esto, se presentó por primera vez falla por desgarramiento por esfuerzo cortante en la platina de 1/4" que conforma los prismas internos de la junta, lo que causó que se levantara la platina de la parte superior, como se observa en la siguiente imagen (figura 3).

Por otra parte, uno de los pasadores falló por aplastamiento y cortante, y otro quedó doblado (figura 3).

Se concluyó que como en esta ocasión no falló la platina de los extremos, sino la soldadura de unión interna, se debe reforzar mejor la soldadura que se va a hacer, es decir, aplicar interna y externamente a las tapas del prisma. También hubo falla en la soldadura de las caras externas de una de las dos partes de la junta.

- Los puntos de la junta con más probabilidad de falla son: a) las uniones soldadas entre los prismas y la platina fallan por desgarramiento (figura 3); b) la platina de los prismas falla por corte en el área neta efectiva y por último los bulones, que presentaron falla por aplastamiento contra las paredes de la platina.

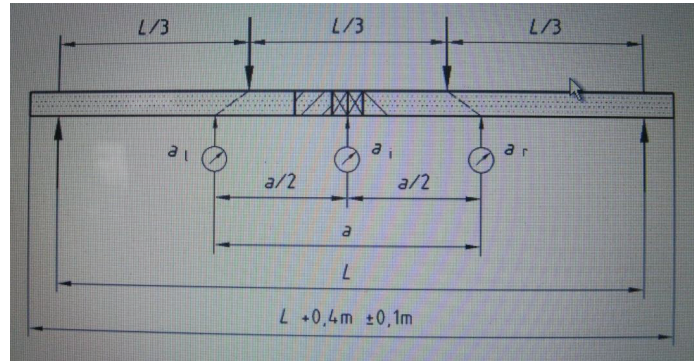
Figura 4. Disposición del ensayo a flexión.

Las cargas están aplicadas a los tercios de la luz.

en cuenta que el elemento está sometido a flexión mediante dos cargas puntuales e idénticas, aplicadas a un tercio de la longitud del vano (figura 4).

El montaje que se va a utilizar para este ensayo se presenta en el siguiente esquema, en el que también se muestran los diagramas de cortante y momento.

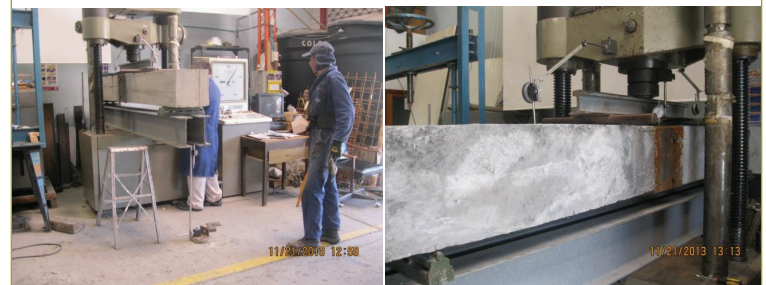
Figura 6. Esquema del ensayo a flexión.

Se construyó la junta a la cual se le unieron las varillas de refuerzo con soldadura, según cuantía exigida por NSR-10 en C.15.11.5.4 (figura 6). Vale la pena aclarar que el refuerzo principal se coloca teniendo en cuenta el recubrimiento mínimo que solicita la NSR-10, es decir, 7,5 cm, con el fin de hacer el ensayo en condiciones de obra.

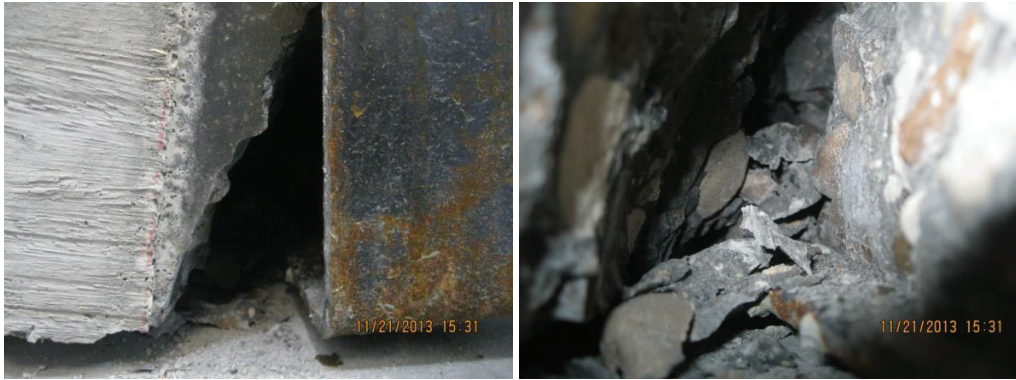
Figura 7. Imágenes de la falla.

Al tener la mitad de la sección con concreto de recubrimiento la sección presenta una más rápida fisuración y por consiguiente una mayor deformación que es considerada como la de falla, ya que sin incrementar la carga el modelo seguía deformándose (figura 7).

De acuerdo con lo obtenido en el ensayo a flexión y la falla presentada, se encuentra que la diferencia entre el momento teórico de falla y el obtenido en laboratorio

es de 1,8 %, lo que es aceptable si se considera que el modelo de pilote ensayado se hizo según requisitos de NSR-10, con recubrimiento de 7,5 cm por los cuatro lados, que es como realmente se deben fabricar estos pilotes; por lo tanto, el ensayo se realizó como en verdad debía hacerse, es decir, con las condiciones con que el pilote y la junta van a trabajar.
